**VALESOKKELIN KORJAUSTUOTTEEN PURISTUSLUJUUDEN  
TESTAUS JA KIINNITYSTAVAN TARKASTELU**

Antti Juopperi  
Insinöörityö  
Kevät2014  
Rakennustekniikan koulutusohjelma  
Oulun seudun ammattikorkeakoulu

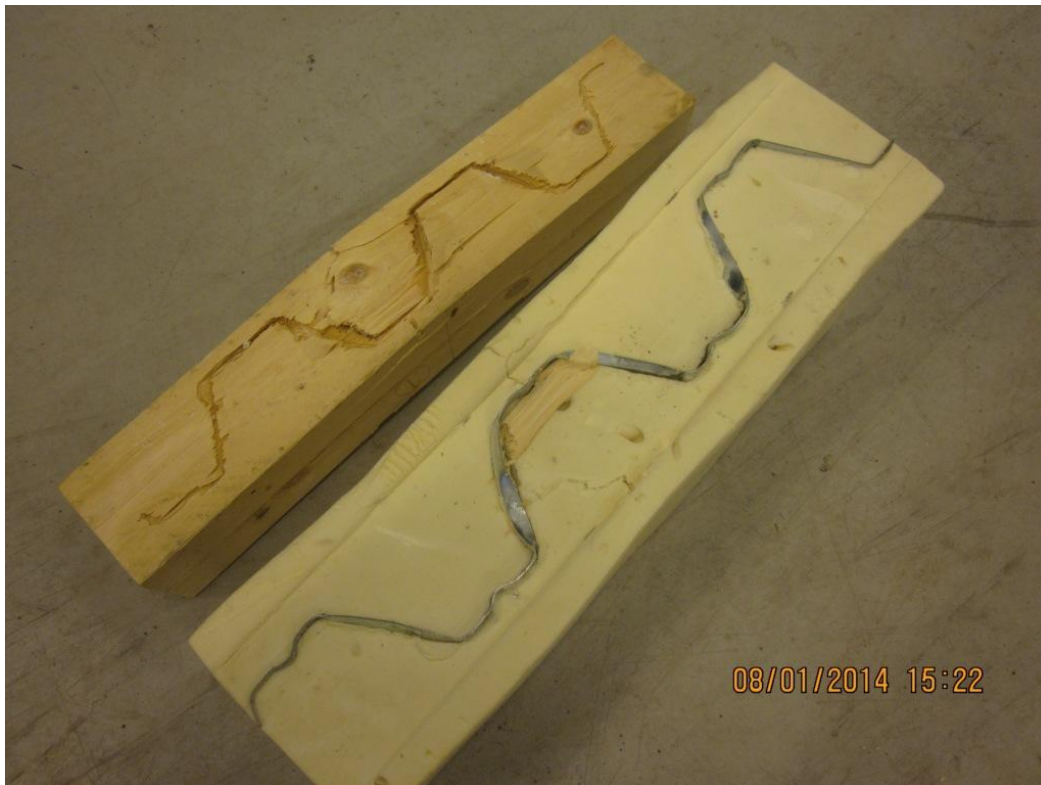
*KUVA 10. Terpa-palkki ja alajuoksupuu murtokokeen jälkeen*

Viides koe tehtiin uudestaan koekappaleella 1 (Koe 1B liitteenä). Tässä kokeessa kuormitus vietiin murtoon asti. Alajuoksupuuna käytettiin samaa, kuin kokeessa 1. Järjestelyä muutettiin siten, että runkotolpan palanen poistettiin männän ja alajuoksupuun välistä, jotta saatiin aikaan laajempi puristus. Runkotolppa olisi hyvin äkkiä halkaissut alajuoksupuun, sillä se lähti painumaan jo 30 kN:n kuormituksessa. Kokeen aikana alajuoksupuu painui tasaisesti peltiprofiiliin. Alajuoksupuu antoi lopulta periksi sen taipuessa liikaa. Peltiprofiili taittui hieman yläpinnasta, mikä on nähtävissä kuvasta 10. Puristusta yhdistelmä kesti 92 kN:iin asti. Huomion arvoista on se, että painumat olivat selvästi pienemmät verrattuna muihin kokeisiin. Kokonaispainuma oli 6,5 mm kuormituksen ollessa 30 kN. Vasta 60 kN:n kuormituksella saavutettiin 11 mm:n painuma, mikä yleensä saavutettiin jo 30 kN:n kuormituksella käytettäessä runkotolpan palasta. 200 mm:n levyinen mäntä jakaa voimaa tasaisemmin, ja tämä vähentää teräksen painetta puun pintaan. Vaikutusta saattoi olla myös sillä, että käytettiin samaa alajuoksupuuta. Kokeessa 1 rikottiin jo vähän puun pintaa ja kokeessa 5 pintapuun alla oli jo hieman tiiviimpää puuta.

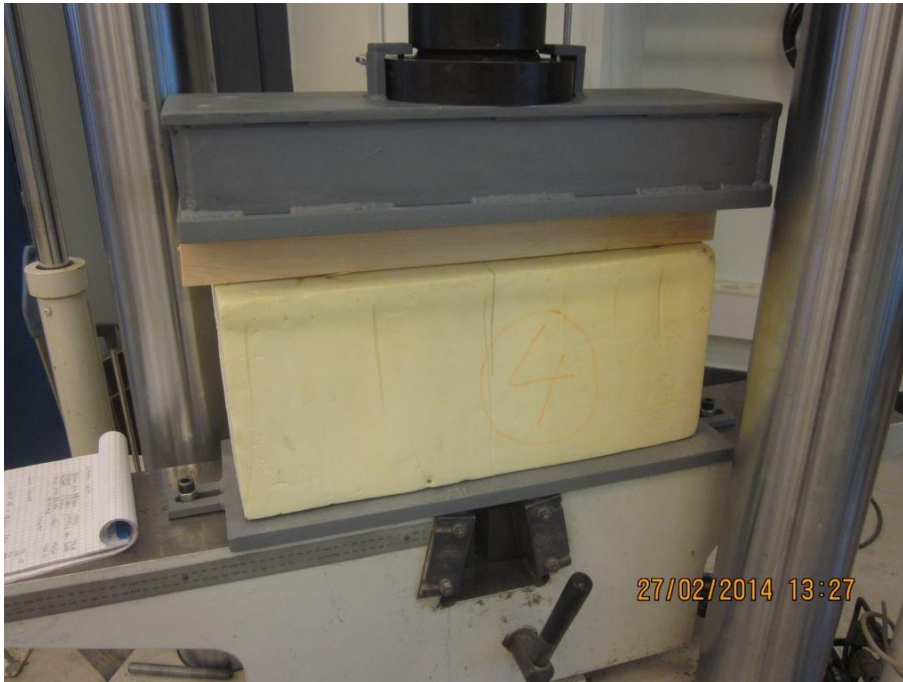
KUVA 11. Lisäkokeiden koetilanne

Seuraavat puristustestit tehtiin 13,5 kN:n, 17,5 kN:n, 20 kN:n ja 25 kN:n kuormituksilla. Kuormitusnopeutena käytettiin 0,2 kN/s, kuormitusta pidettiin yllä noin minuutti ja kuormitus laskettiin takaisin nolnaan 0,2 kN/s nopeudella. Menettelyllä haluttiin tarkastella rakenteen palautumista. Kaikissa kokeissa käytettiin eri alajuoksupuuta ja keskityttiin painuman mittaamiseen. Ensimmäisistä kokeista poikettiin siten, että jätettiin runkopolpan palanen pois alajuoksupuun päältä, ja tasainen puristus saatiin aikaan metallisella painikkeella (kuva 11). Menettelyllä haluttiin korostaa nimenomaan alajuoksupuun painumista Terpa-palkkiin. Pai-

numista hillitsemään kokeiltiin myös käyttää korkeatiheyksisestä polyeteenistä valmistettua levyä alajuoksupuun ja Terpa-palkin välissä.

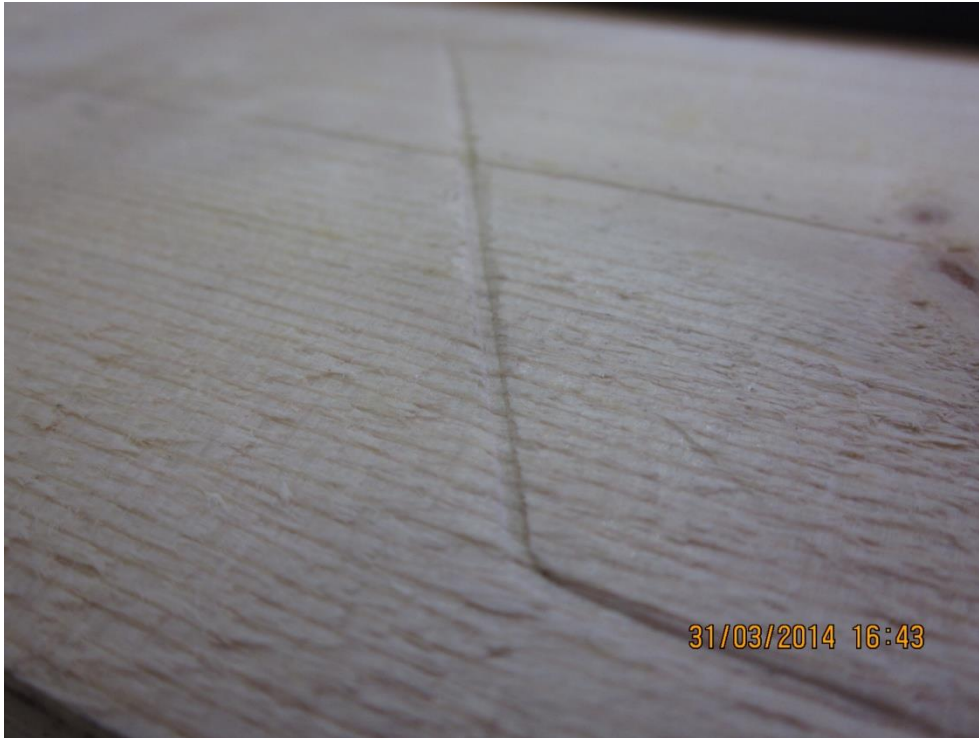
*KUVA 12. Poimulevyn painuminen alajuoksupuuhun*

Koe 6 tehtiin kuormalla 17,5 kN. Kokeessa yritettiin korjata kokeen 5 mukaista alkupainuman aiheuttamaa virhettä alkupuristuksella, joksi asetettiin noin 0,5 kN. Kuormitustilanteessa tuli teknisiä ongelmia, koska kuormitusta ei saatu nostettua 17,5 kN:iin asti, vaan kuormitus jäi edellisen testin 13,5 kN:iin kaksi kertaa. Kolmannella yrityksellä rajoitus saatiin poistettua. Kaikki kolme suoritusta tehtiin käyttäen samaa alajuoksupuuta. Kokeessa huomattiin kuitenkin painuman tasainen väheneminen jokaisen kuormituskerran jälkeen. Ensimmäisellä kerralla kuormituksen jäädessä 13,5 kN:iin, oli painuma 7 mm. Toisella kerralla kuormituksen jäädessä 13,5 kN:iin, oli painuma 5 mm. Kolmannella yrityksellä kuormitus saatiin nostettua 17,5 kN:iin, mutta painuma oli enää 3 mm. Tämä johtuu todennäköisesti siitä, että usean kuormituksen jälkeen puusyyt painuvat hieman kasaan ja ne muodostavat tiiviimmän kerroksen, jossa painuma on pienempää. Kun kuormitus poistettiin asteittain, jäi lopulliseksi painumaksi noin 1 mm. Tämä on nähtävissä alajuoksupuussa kuvassa 12.

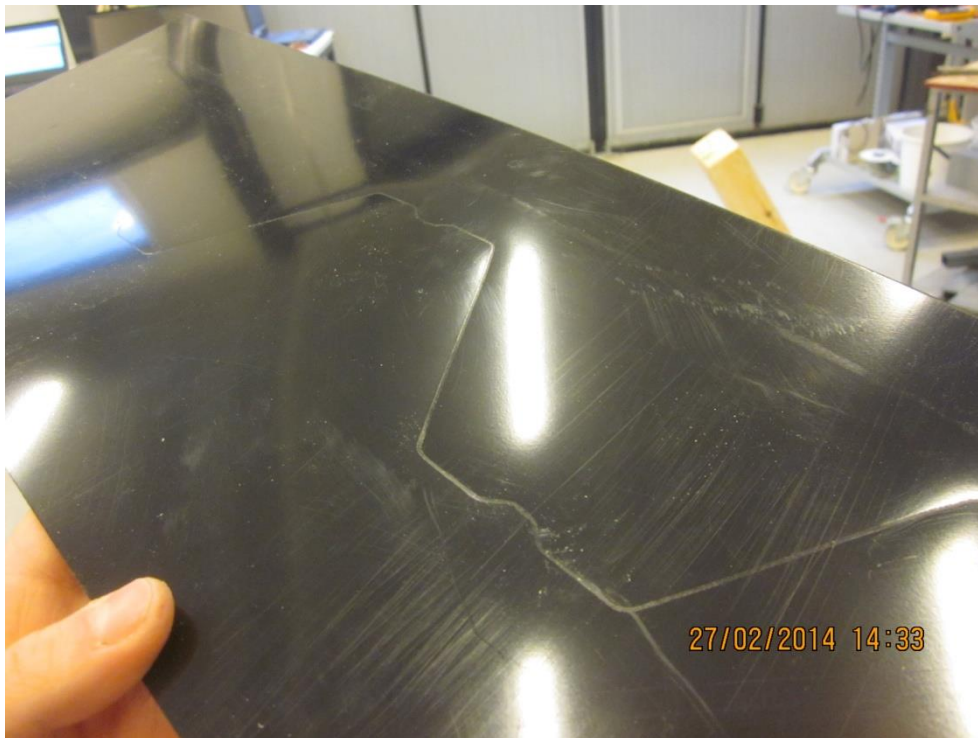
*KUVA 13. Muovilevyyn painui pieni jälki*

Kokeessa 8 käytettiin samaa alajuoksupuuta kuin kokeessa 7 ja 20 kN:n kuormitusta, mutta Terpa-palkin ja alajuoksupuun välissä kokeiltiin kuormitusta jakavaa kerrosta, 2 mm paksua polyeteenistä valmistettua HD 300 -levyä. Kyseinen muovilevy on edullista, ja sillä on hyvät kestävyysominaisuudet. Kokeessa käytettiin 0,5 kN:n alkupuristusta, ja kokonaispainumaksi tuli 7 mm. Tästä kuitenkin yli puolet, noin 5 mm tuli ennen kuin kuormitus saavutti 1 kN, mikä kertoo sen aiheutuneen muovin muotoutumisesta Terpa-palkin päälle. Jäännöspainumaksi kuormituksen poistuttua jäi 5 mm, eli painuma palautui lähes täydellisesti, jos ajatellaan ensimmäisen 5 mm:n olleen materiaalien ”paikan hakua”. Muovilevyn jäi pieni poimulevyn aiheuttama jälki (kuva 13), mutta se ei rikkoutunut mitenkään.
